## Badania architektoniczno-historyczne kościoła w Pawłowie Kościelnym

### Architectural and Historical Research on the Church in Pawłowo Kościelne

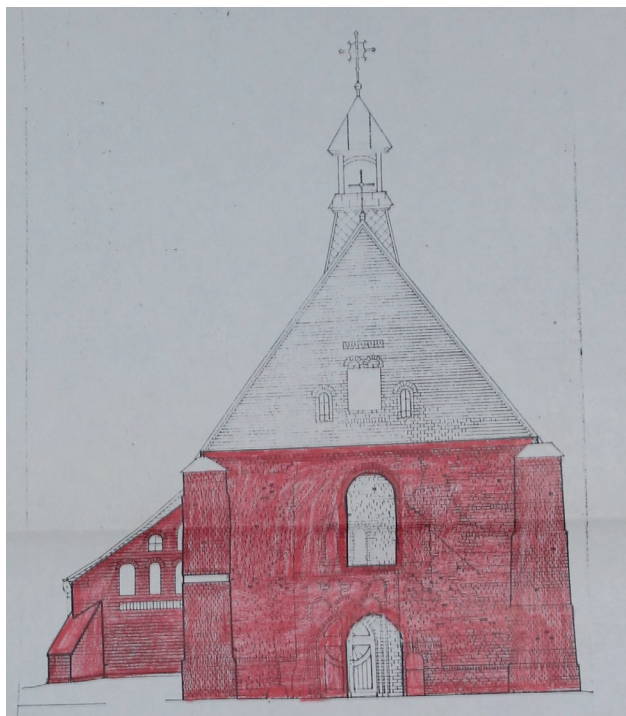
**Rys. 1. Kościół parafialny w Pawłowie Kościelnym. Widok (rekonstrukcja stanu z ok. 1538 r.) elewacji zachodniej – fasady**

Widoczne wyraźne ślady przekształceń, po których pozostały niewielkie powierzchnie pierwotnego muru. Największe z nich są w lewej, północnej partii, związane z pñ.-zach. skarpą. Tu przewaga wątku gotyckiego – większość powierzchni fasady ma watek nieregularny. Załamanie wątku w górnej partii prawej (południowej) części elewacji wskazuje, łącznie z poważnymi pęknięciami, na katastrofę budowlaną lub jej poważne prawdopodobieństwo w czasie budowy albo bezpośrednio po jej zakończeniu. Wiąże się z tym nietypowy rzut skarpy pñd.-zach. i jej dość wątpliwe (wymuszone?) związanie z fasadą. W ścianie wsch. niszy kropielnicy – ta nowa lub na nowo odkuta – widoczny pionowy szew, jakby rozgraniczający dwie partie muru. Lewa, północna krawędź ryzalitu z portalem dotyka do skutego muru elewacji. Po przejściu do wnętrza kościoła, na sklepieniu otworu, w miejscu początku rozgłifienia wyraźny szew grubo wypełniony zaprawą i fragmentami cegieł. Na osi fasady, w jej górnej części, zamurowana nisza lub otwór przesklepiony półkoleście, o arkadzie z podwójnej rolki. Poniżej, na osi portalu, symetryczna para półkoleście zamkniętych nisz o obiegających je profilach wał-

kowych, wykonanych w znacznej przewadze stosunkowo niedawno. Nisze były wtórnie zamurowane. Portal ma część profili wałkowych, zwłaszcza po prawej stronie, wykonanych na nowo na wzór pierwotnych i precyzyjnie wpasowanych w miejsce zniszczonych. Portal ma nietypowe rozwiązanie, gdyż wewnętrzne trójluczne schodzi na wsporniki wpuszczone w łuk zamykający otwór wejściowy. Wykonanie takiego układu było stosunkowo trudne i na ogół wsporniki były wyżej. Lewa, górna część portalu pokryta jest resztkami tynku z fragmentarycznie zachowaną pobiałą, na której pod skrajnymi arkadkami czterołuczna widoczna cyfra 1 z ozdobnymi szeryfami i zarysy cyfry przypominającej 5. W płaszczyźnie elewacji widoczne wkucia po połączeniach dachowych dwóch przybudówek. Jedna była na osi portalu, przy czym dach przecinał obie nisze. Druga przybudówka była szersza i wyższa, na osi elewacji. Szczyt i gzyms podokapowy wykonane z cegły maszynowej. Spoiny w znacznej mierze – zwłaszcza tam gdzie użyto nowych cegieł – wypełnione zaprawą wapienną z dodatkiem cementu, o drobnym piasku. Pod tą zaprawą – tam, gdzie mur stary, zaprawa miękka, wapienna z grudekmi niezlasowanego wapna. Skarpa płn.-zach. ma zaprawę niezwykle twardą, wapienną z grubym żwirem i grudekmi niezlasowanego wapna. Cokół skarpy z maszynowej, rozpadającej się cegły na zaprawie cementowej. Skarpa płn.-zach. jest niewątpliwie związana zarówno z murem zachodnim jak i północnym.

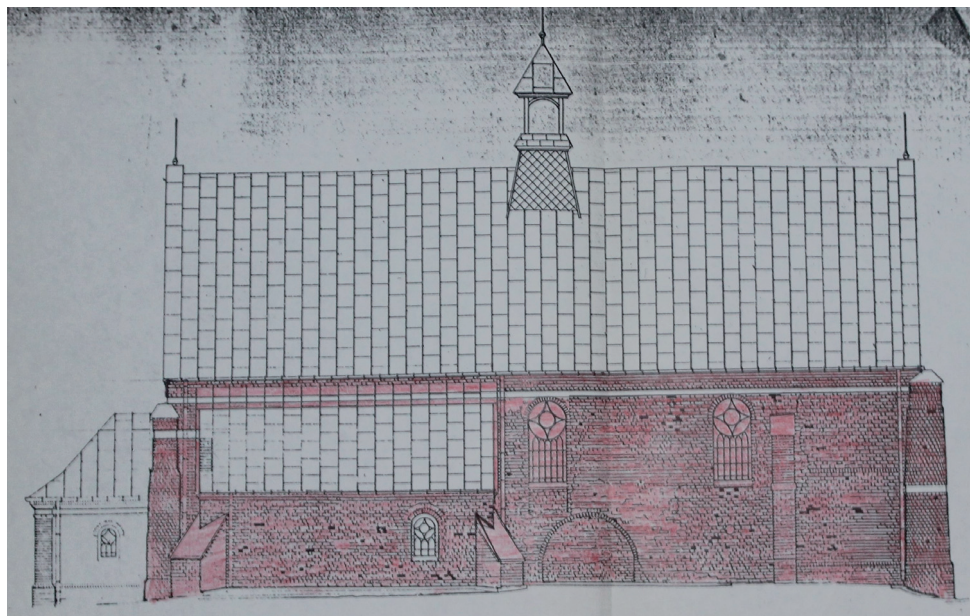
**Rys. 3. Kościół parafialny w Pawłowie Kościelnym. Widok (rekonstrukcja stanu z ok. 1538 r.) elewacji północnej**

Mur był naprawiany na rozległych powierzchniach, często przy użyciu pierwotnej cegły rozbiórkowej. Uzupełnienia były bardzo dokładnie wpasowane w oryginalny wątek. Różne były rodzaje zapraw, niekiedy nakładane w miejsce wypłukanych. Pierwotna partia muru (pokryta porostami)<sup>34</sup> w pobliżu płn.-zach. skarpy ma wapienną, twardą, kremową zaprawę z grudkami wapna i grubym żwirem. Spoiny poziome niekiedy podcinane w 1/3 lub 1/4 wysokości. Cokół między skarpami z cegły maszynowej łączonej zaprawą cementową. Skarpa uskokowa łączy się z murem, choć w niektórych miejscach wątek się mija – najprawdopodobniej są to ślady napraw. Mur na prawo od tej skarpy, z cegieł o wymiarach podobnych do dawnych, ułożonych na zaprawie wapiennej miękkiej, ze żwirem, spoiny zacieraane na płask. Okno zachodnie wtórnie wykute – cegły naroży wpasowane w poziome spoiny, ale wkute tak, że psują wątek. Okno później naprawiane w swej górnej partii, w ościeżach skucia cegieł wskazujące, iż było tu rozglifienie. W odległości ok. 330 cm na wsch. od skarpy uskokowej, na wysokości od 150 do ok. 300 cm nad opaską biegnącą wkoło kościoła (w 1987 r.), skucia sugerujące osadzenie w murze poprzecznej konstrukcji. Polega to na tym, iż w co drugiej warstwie cegieł są obok siebie dwie skute, ułożone główkami. Niewykluczone, iż jest to przypadek, gdyż układ jest nieregularny, wątek muru także, a ściana ma powierzchnię bardzo zniszczoną pociskami z broni ręcznej. Spoiny przy tych ceglach się mijają i może cegły te były wprowadzone wtórnie. Między skarpą uskokową a ścianą zakrystii półkole z rolki o rozpiętości przy gruncie ok. 305 cm i wysokości ok. 220 cm, tu ściana wyoblona na zewnątrz kościoła<sup>35</sup>. Wypełnienie półkola z cegły pierwotnej o wątku nieregularnym, zaprawa wapienna miękka, silnie kremowa, ze żwirem, spoiny płaskie. W górnej części wypełnienie odspojone od łuku, który w dwóch miejscach jest pęknięty z przemieszczeniem. Podłucze nie było tynkowane. Na lewo od półkola z rolki, przy ziemi, fragment małego łuku odcinkowego z rolki. Otwór, który miałby być przesklepiony tym łukiem, nie został zrealizowany; miałby najwyżej ok. 40 x 40 cm. Okno wschodnie, analogicznie do okna zach. – wtórnie wykonane, naprawiane, ścinane rozglifienia. Na przedłużeniu ościeży w dół szwy o wys. ok. 80 cm powstałe przez rozkucie ściany, wykonanie krawędzi z cegieł ustawionych pionowo i zamurowanie przestrzeni między tymi krawędziami. Cegły zamurowania analogiczne do pochodzących z pierwotnych murów (wtórne?). Przy lewym ościeżu okna ślady opaski tynkowej o szer. ok. 30 cm.

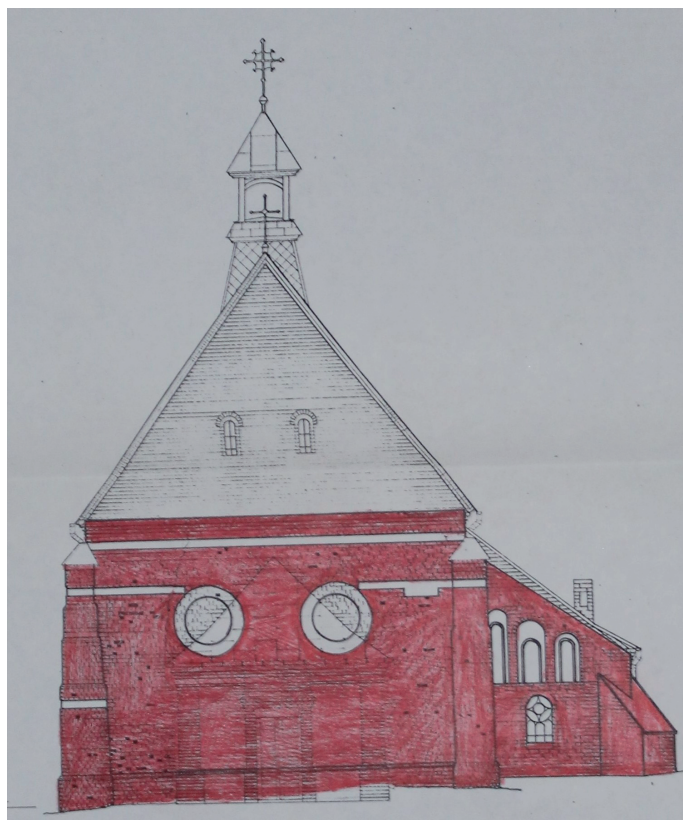
**Rys. 4. Kościół parafialny w Pawłowie Kościelnym. Widok (rekonstrukcja stanu z ok. 1538 r.) elewacji wschodniej**

Skarpa płn.-wsch. wiąże się zarówno z krótkim odcinkiem elewacji północnej, jak i z murem wschodnim. Zaprawa wapienna twarda z grubym żwirem. Cokół skarpy z cegły maszynowej na zaprawie wapiennej. Do elewacji wsch., na osi kościoła, dostawiona przybudówka z ciemnoczerwonej cegły maszynowej, na jednej z nich wydrapana liczba 1923 lub 1928. Po obu stronach przybudówki na elewacji kościoła zarysy bruzd po wcięciu połaci dachowych – lepiej widoczne po stronie południowej. Powyżej połaci dachowych przybudówki, do wysokości jej kalenicy, duże powierzchnie rekonstruowanej ściany. Cegła wymiarami zbliżona do pierwotnej. Szczyt wschodni kościoła i gzyms podokapowy z cegły maszynowej. Skarpa płd.-wsch. związana ze ścianą wsch. i płd.

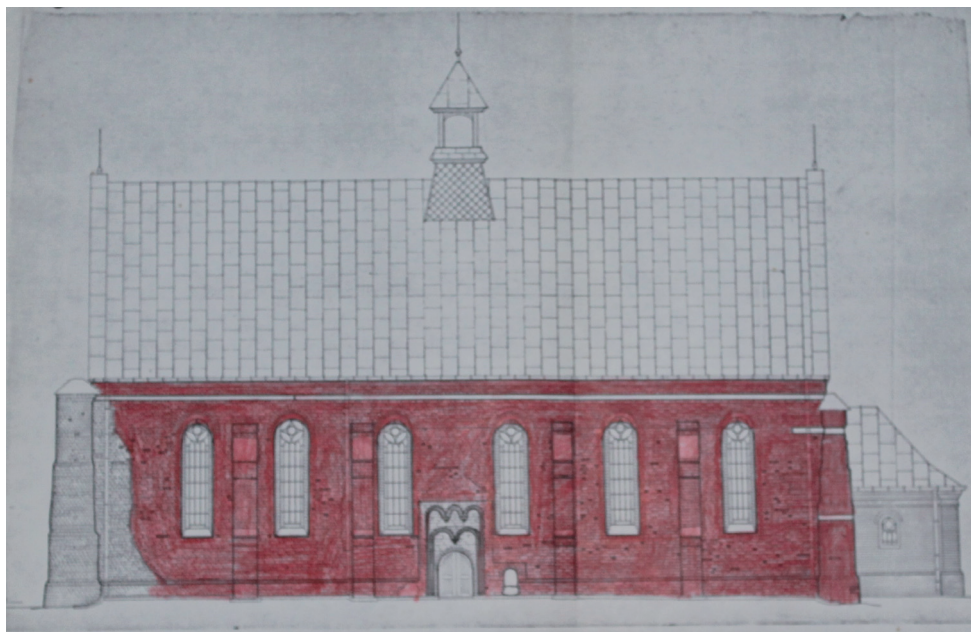
**Rys. 5. Widok elewacji południowej (ok. 1548 r.)**

Mało pierwotnych fragmentów murów – tu jest i wątek gotycki, i wendyjski. Wszystkie okna mają nowe rozglifienia i wałkowe profile. Zaprawa najczęściej wapienna, mocna, lekko kremowa z dużą ilością żwiru. Gzyms podokapowy z cegły maszynowej. Skarpy silnie uzupełnione, także cegłą maszynową, ale w każdej są fragmenty dowodzące, iż zrekonstruowano je w miejscu pierwotnych. W niewielkich odległościach od obu skarp narożnych wyraźne zaburzenia wątku, co sprawia wrażenie, jakby mur południowy budowano oddzielnie, w drugiej kolejności. Dolne krawędzie okien najprawdopodobniej na pierwotnej wysokości.

Ryzalit mieszczący portal związany z elewacją, sam portal ma spore uzupełnienia odtworzonymi kształtkami. Na podniebieniu przejścia co najmniej dwie warstwy białkowań pod późniejszymi zaprawami. Powyżej ryzalitu bruzdy po połączeniach dachowych przybudówki – w czasie jej istnienia okna flankujące wejście nie mogły mieć obecnej wysokości lub były całkowicie zlikwidowane. Nisza na kropielnicę prawdopodobnie pierwotna (sama kropielnica w typie spotykanym na tym terenie w średniowieczu), w jej wnętrzu białkowania pod zaprawami. W zachodniej części elewacji spory fragment nienaruszonej pierwotnej ściany – tu przemieszane wątki gotycki i wendyjski, zaprawa bardzo twarda, wapienna, z dużą ilością drobnego żwiru. Spoiny poziome były podcinane. Najprawdopodobniej cała górna partia elewacji (tynkowanym pasem) jest z nowej cegły, wzorowanej na pierwotnej. Cokół jest w przeważającej mierze oryginalny. Pierwotny poziom gruntu musiał być niższy, co można wnioskować po niezwykle niskim przejściu do wnętrza kościoła. Odsłonięta w trakcie prac ziemnych jedna strona portalu wykazała, że wałkowe kształtki nie schodzą do poziomu odsadzki i kończą się dwie warstwy pod obecną gładzią betonową tworzącą chodnik.
