## Kościół pw. św. Marcina Biskupa w Mochowie z 1780 r. Historia budowlana świątyni i dzieje wyposażenia

### The 1780 Church of St. Martin the Bishop in Mochowo: Architectural History and the Transformation of Its Furnishings

Niniejsze studium poświęcone jest historii budowlanej drewnianego kościoła parafialnego w Mochowie (powiat sierpecki). Na podstawie analizy źródeł archiwalnych i zachowanego materiału zabytkowego dokonano korekty powszechnie funkcjonującego datowania istniejącej dziś świątyni (jakoby pochodzącej z 1684 r.). Zwrócono szczególną uwagę na ewolucję bryły kościoła z 1780 r., w tym nadanie mu w 1876 r. interesującej, klasycyzującej parawanowej fasady, a także na architektoniczne skutki inwazyjnych, dwudziestowiecznych remontów. Tekst omawia również dzieje poprzedników istniejącego dziś kościoła oraz szczegółowo śledzi przemiany wystroju i wyposażenia zachodzące w ich wnętrzach na przestrzeni ostatnich 400 lat.

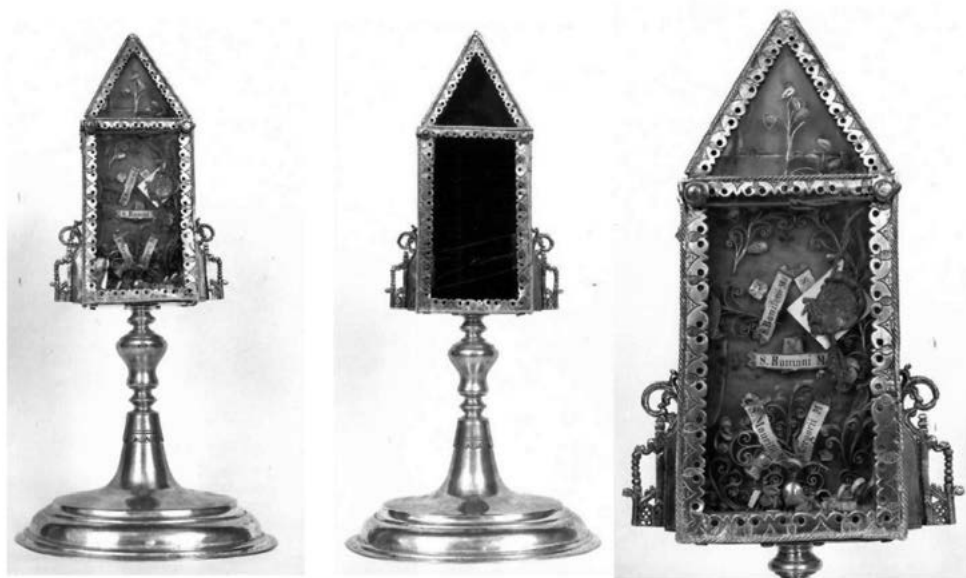
Ryc. 1. Mochowo, kościół pw. św. Marcina, relikwiarz późnogotycki

Istniejący do dziś, późnogotycki, architektoniczny relikwiarz szafkowy (ryc. 1) ma formę puszki osadzonej na owalnej stopie (dodana w 1790 r.). Korpus prostopadłościenny, zwieńczony trójkątnie, od frontu przeszklony, ujęty po bokach parą skrzydełek dekorowanych wicią roślinną i pinaklami z maswerkami. Szkło *reservaculum* ujmujące wąską, koronkową ramę z rytą dekoracją roślinną, otoczona ornamentem sznurowym. Całość wieńczył pierwotnie czteroramienny krzyż. Partykuły relikwiove osadzono na dekoracyjnych gałązkach roślinnych wykonanych z wąskiej blachy giętej na kształt wolut<sup>5</sup>. Jest to najstarszy, zachowany do dziś, element wyposażenia kościoła mochowskiego.

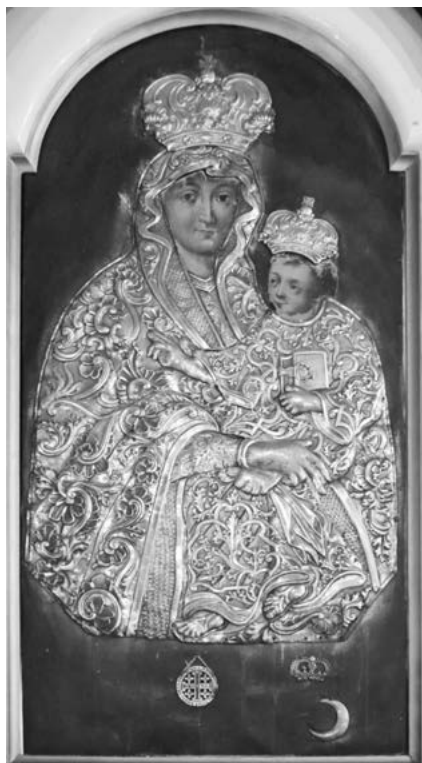
Ryc. 3. Mochowo, kościół pw. św. Marcina, ołtarz główny, obraz Matki Bożej Śnieżnej (XVII w.) w koszulce z blachy srebrnej (z ok. 1770 r.)

*Mariae ad nives*) z nowym wizerunkiem, który umieszczono w nastawie ołtarza głównego (ryc. 3 – zachowany w kościele do dziś<sup>18</sup>). Typ ikonograficzny Matki Bożej Śnieżnej od XVII w. (na gruncie sukcesywnej recepcji reformy trydenckiej Kościoła) cieszył się w Rzeczypospolitej ogromną popularnością – nawiązujący do rzymskiego pierwowzoru wizerunek (ikona „*Salus Populi Romani*” z bazyliki Santa Maria Maggiore), był tak licznie kopiowany, a jednocześnie trawestowany w detalach dla lokalnych potrzeb, iż swego czasu w literaturze określano go mianem „Matki Boskiej Polskiej”<sup>19</sup>. W okolicy Mochowa można wskazać inne nieodległe kopie tego obrazu: choćby czczony jako łaskami słynący, malowany na desce obraz w nastawie ołtarza głównego w kościele w Siecieniu (pocz. XVII w.) czy wizerunek w retabulum ołtarza bractwa różańcowego w kościele konwentualnym benedyktynek w Sierpcu (XVII w.)<sup>20</sup>.

W latach 1756–1772 plebanem w Mochowie był ks. Jakub Rzeszotarski, który ok. 1770 r. sprawił istniejącą do dziś srebrną rokokową koszulkę wotywną, którą przyozdobiono obraz Matki Bożej Śnieżnej w nastawie ołtarza głównego<sup>25</sup>. Wykonanie dzieła zlecono złotnikowi toruńskiemu Janowi Letyńskiemu<sup>26</sup>.

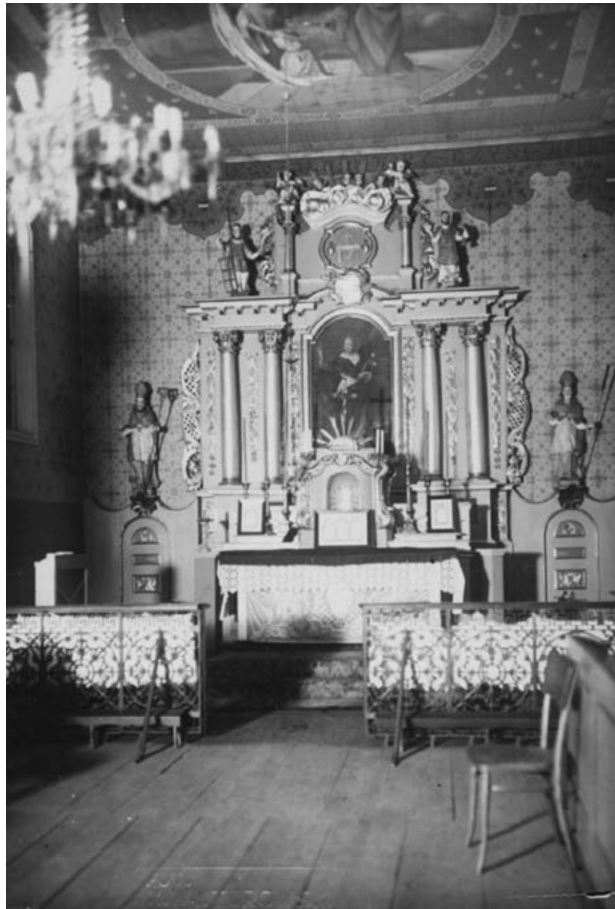
Ryc. 4. Mochowo, kościół pw. św. Marcina, ołtarz główny z ok. 1780 r.  
Źródło: fot. W. Turowski, 1921 r., arch. MD w Płocku.

Do kościoła sprawiono nowe wyposażenie, m.in. trzy nastawy ołtarzowe (pomalowane i wyzłocone w 1783 r.<sup>33</sup>) oraz dwa konfesjonały. W retabulum ołtarza głównego umieszczono przeniesiony z poprzedniej świątyni obraz Matki Bożej Śnieżnej, przyozdobiony wówczas srebrnymi koronami i wotami. Nowa nastawa (zachowana *in situ* do dziś, ryc. 4) ma charakter późnobarokowy i jest bogato zdobiona ornamentem regencyjnym (m.in. wertykalna dekoracja wstęgowo-cęgowa wzbogacona motywem kratki w uszakach korpusu i zwieńczenia oraz w polach między kolumnami i na licu antependium<sup>34</sup>). Na retabulum umieszczono figury świętych: Wojciecha, Stanisława, Szczepana i Walentego<sup>35</sup>.

<sup>35</sup> Zastosowana w nastawie stylistyka (ornament regencyjny) sugerowałaby jej powstanie w 1. poł. XVIII w.; analiza źródeł archiwalnych wskazuje jednak wyraźnie, że w czasie budowy retabulum ok. 1781 r. musiano posilkować się anachronicznymi już wówczas wzorcami dekoracyjnymi.

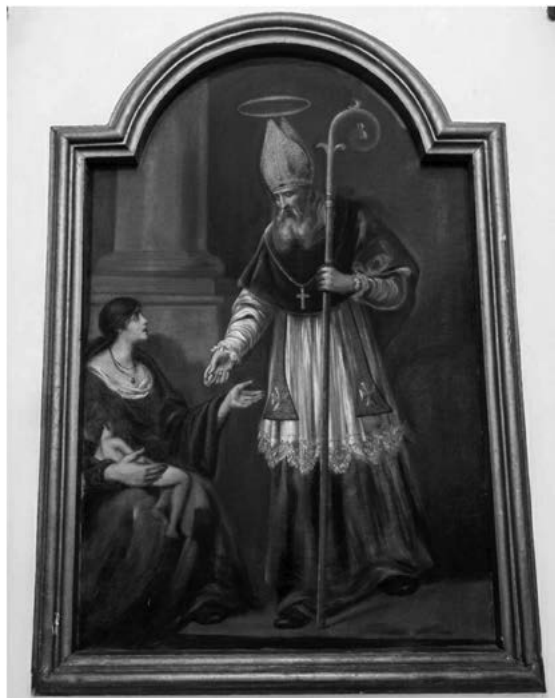
Ryc. 5. Mochowo, kościół  
pw. św. Marcina, ołtarz boczny, obraz  
św. Marcina Biskupa z ok. 1780 r.

Nieco skromniejszą formę nadano dwóm analogicznym nastawom ołtarzy bocznych dedykowanych świętym Marcinowi biskupowi (lewy, południowy – ryc. 5)<sup>36</sup> i Antoniemu z Padwy (prawy, północny)<sup>37</sup>.

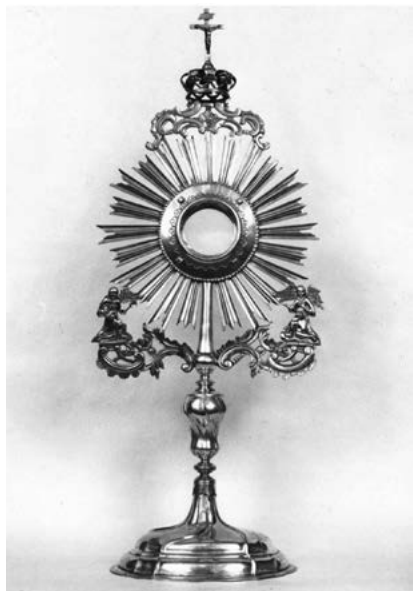
Ryc. 6. Mochowo, kościół pw. św. Marcina, monstrancja z 1790 r.

Materialnym śladem jego działalności było uzupełnienie zakrystii o nowe sprzęty liturgiczne. W 1790 r. zamówił do kościoła nową monstrancję w stylu rokokowym (ryc. 6).

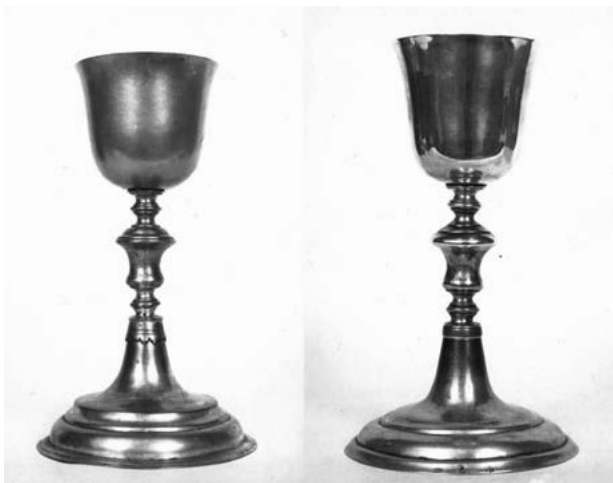
Ryc. 7. Mochowo, kościół pw. św. Marcina, kielichy mszalne z 1790 r.

Dwa kielichy mszalne (w tym jeden sygnowany przez złotnika toruńskiego Karola Magierskiego, ryc. 7).

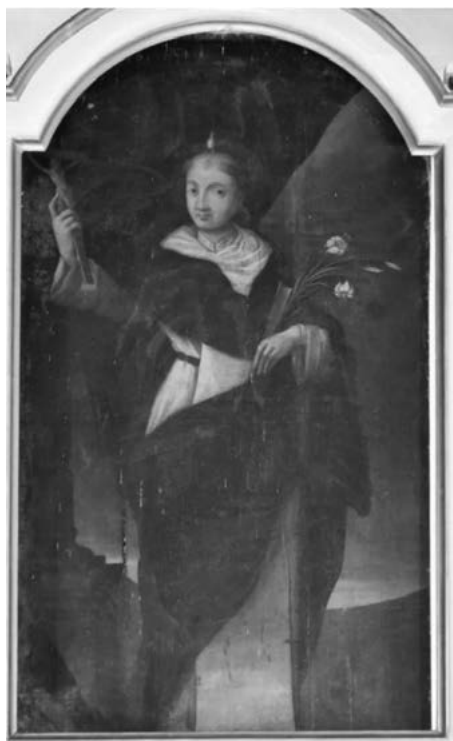
Ryc. 8. Mochowo, kościół pw. św. Marcina, ołtarz główny, obraz św. Wincentego Ferreriusza (XVIII w.?)

<sup>47</sup> Po wizytacji w 1909 r. biskup A.J. Nowowiejski w dekrete reformacyjnym nakazywał umieścić na zasuwie nastawy ołtarza głównego wizerunek św. Marcina biskupa, patrona kościoła i parafii, przeniesiony z ołtarza bocznego (zob. APar, *Księga wizyt*, k. 14v). Wizerunku patrona nie przeniesiono; czy to wtedy na zasuwie pojawił się obraz św. Wincentego Ferreriusza, czy był już wcześniej, co chciał zmienić wizytujący parafię biskup?

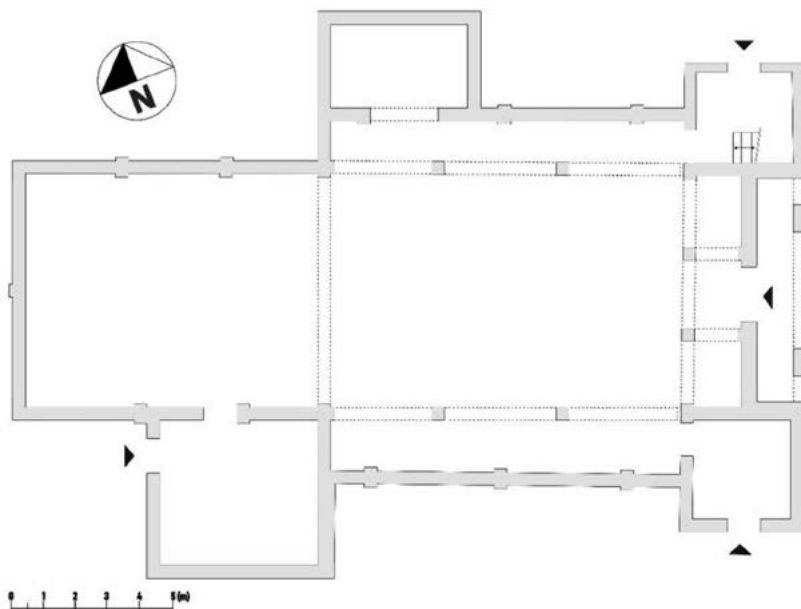
Ryc. 9. Mochowo, kościół pw. św. Marcina, rzut przyziemia

W czasie osiemnastoletniej pracy w Mochowie ks. Romualda Kierzkowskiego (1866–1884) w ramach szeroko zakrojonej kampanii remontowo-budowlanej nadano świątyni parafialnej formę zachowaną do dziś (ryc. 9).

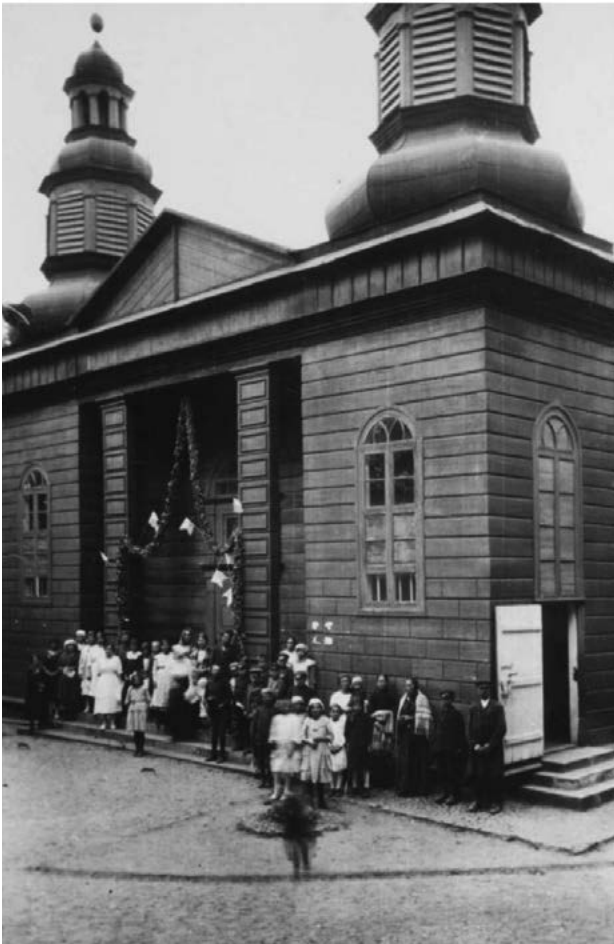
Ryc. 10. Mochowo, kościół  
pw. św. Marcina, fasada z 1876 r.

W 1876 r. w miejsce pojedynczej wieży frontowej wzniesiono istniejącą do dziś parawanową fasadę<sup>58</sup>. Zamyślniczy budowniczy polegał na adaptacji wzorców klasycystycznych znanych z murowanej architektury Królestwa Kongresowego, przetransponowanych na materiał drewniany<sup>59</sup>. W przypadku Mochowa przejawiało się to w zaplanowaniu bryły nowej części kościoła – prostopadłościenny blok fasady (wzniesiony w konstrukcji zrębowej) jest nieznacznie szerszy od korpusu nawowego. Jego centralna

część została nieznacznie cofnięta, tworząc wgłębny portyk z dwoma, szeroko rozstawionymi graniastymi słupami, dźwigającymi belkowanie (architrav, fryz i gzyms), nad którym umieszczono trójkątny fronton będący ścianą szczytową dachu korpusu nawowego. Zabieg ten nie tylko ożywił lico fasady i rozbił jej płaszczyznowość, ale również zmanifestował istnienie pary kwadratowych w rzucie wież flankujących portyk. Ponad belkowaniem, po obu stronach frontonu umieszczono parę masywnych, cebulastych, ośmiobocznych dachów hełmowych z latarniami, które jeszcze silniej eksponowały dwuwieżowość fasady mochowskiego kościoła (ryc. 10)<sup>60</sup>.

<sup>60</sup> Taki typ dachów, obcy architekturze klasycystycznej, jest być może wynikiem zmiany koncepcji mochowskiej fasady i drugiej fazy jej przebudowy w 1883 r. (?), choć można również przyjąć, że ta niejednorodność stylowa była zaplanowana od początku; z racji braku odpowiednich źródeł, kwestia ta musi pozostać póki co otwarta.

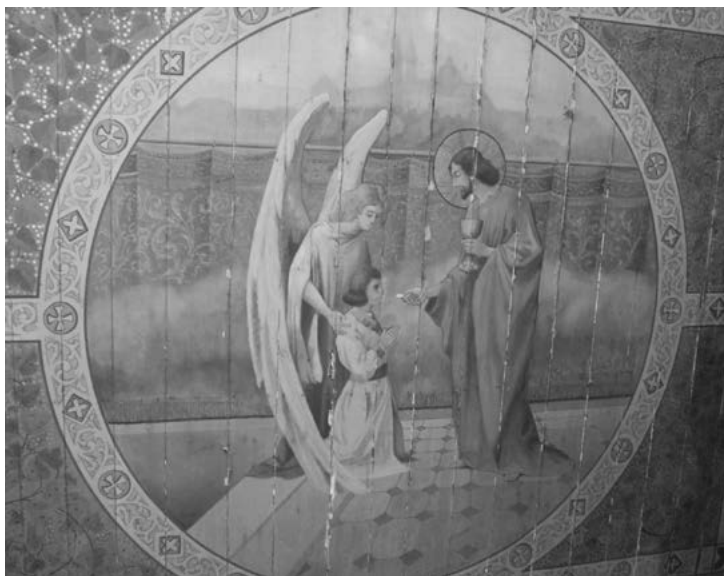
Ryc. 12. Mochowo, kościół pw. św. Marcina, strop w prezbiterium, malowidło A. Szredzkiego z 1913 r.

<sup>67</sup> Spośród całej dekoracji malarskiej z 1913 r. zachowały się jedynie malowidła na stropie w prezbiterium. Spośród kilkuelementowej kompozycji uwagę zwraca okrągły medalion ze sceną Komunii Świętej udzielanej przez Chrystusa młodzieńcowi w stroju szlacheckim, prezentowanemu przez anioła. Na drugim planie, za zdobioną kotarą widoczna jest panorama płockiego Wzgórza Tumskiego, w dolnej partii obrazu znajduje się sygnatura malarza „Al. Szredzki 1913”. Aleksander Szredzki najpewniej był także autorem malowideł ściennych z 1912 r. w kościele w sąsiednim Bożewie (zob. T. Kowalski, *Dwudziestowieczna restauracja średniowiecznego kościoła pw. św. Andrzeja w Bożewie*, „Notatki Płockie. Kwartalnik Towarzystwa Naukowego Płockiego” 2019, nr 1, s. 10–11) oraz w Kuczborku-Osadzie (zob. A.J. Papierowski, J. Stefański, *Płocczanie znani i nieznani. Słownik biograficzny*, Książnica Płocka, Płock 2002, s. 585).

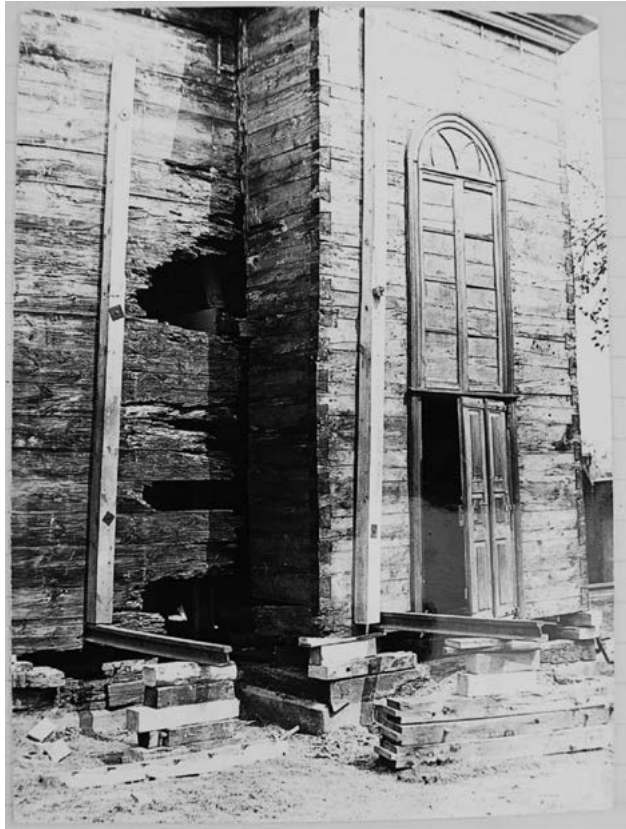
Ryc. 13. Mochowo, kościół pw. św. Marcina, widok od południa – zniszczenia belek ścian korpusu nawowego przy styku z wieżą, po zdjęciu zewnętrznego szalunku

17 kwietnia 1978 r. rozpoczęto właściwe prace budowlane. Na czas remontu nabożeństwa przeniesiono do tymczasowej kaplicy, na którą zaadaptowano pomieszczenia organistówki (sali katechetycznej). Rozebrano wszystkie sprzęty kościelne: ołtarze, ławki i organy oraz złożono je w plebańskiej stodole. Dokonano skomplikowanego zabiegu inżynierskiego – za pomocą ręcznych lewarów kościół uniesiono na dziesięciu szynach kolejowych na wysokość ok. 40 cm i wykonano nowe wykopy (120 cm głębokości) i wymurowano w nich nowy fundament z kamiennym oblicowaniem oraz położono nowe, dębowe podwaliny. Wykonano nową betonową posadzkę, na której ułożono drewnianą podłogę. Około 20% belek nośnych w ścianach zostało wymienionych na nowe (ryc. 13)<sup>83</sup>, wszystkie pozostałe zaimpregnowano, nadto wymieniono na nowe cztery słupy międzynawowe w korpusie, wzniesiono nową emporę organową oraz zbudowano całkowicie nowe wiązanie dachowe. Kościół na nowo oszalowano z zewnątrz i wewnątrz (pozostawiając nienaruszone deski stropowe w prezbiterium pokryte malowidłami z 1913 r.).

<sup>83</sup> Ks. Franciszek Gal zapisał w kronice parafialnej, że gdy zdjęto wewnętrzne i zewnętrzne szalunki „ukazał się pełny obraz zniszczenia, szczególnie w ścianach od strony wieży kościoła (...) takie ubytki i dziury w ścianach, że mogły się przedostać do wnętrza nie tylko koty, ale i psy”, zob. APAr, *Kronika...* [brak paginacji] – wpis z kwietnia 1978 r. Kierownikiem robót został Tadeusz Świtalski, cieśla z Brochocina k. Płocka, głównymi budowniczymi byli miejscowi parafianie: Jan Pawlikowski, Edward Miśkiewicz i Andrzej Peda.

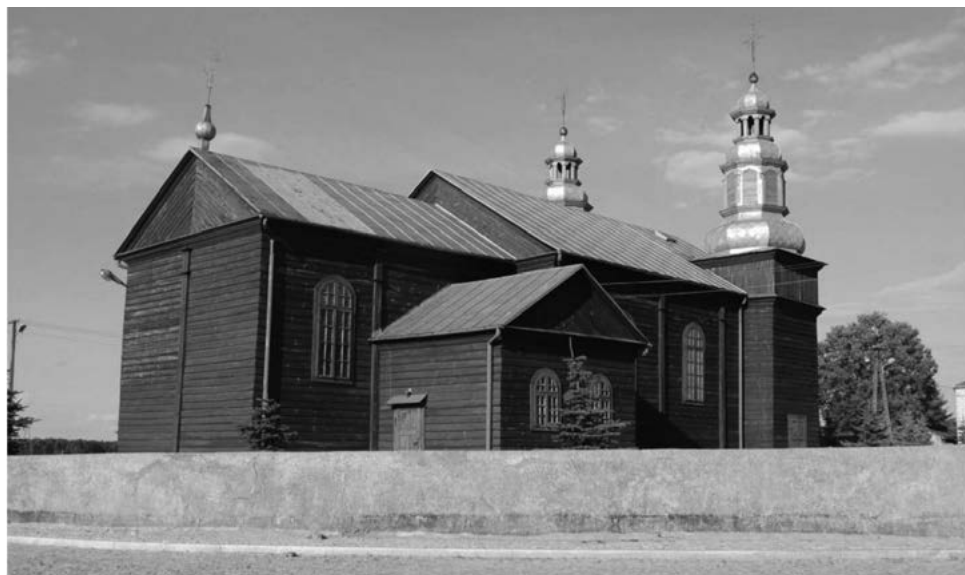
Ryc. 14. Mochowo, kościół pw. św. Marcina, widok od południowego zachodu

Dokonano również istotnych zmian w bryle kościoła – w miejsce starej pobudowano nową, obszerniejszą zakrystię (ryc. 14) oraz przebudowano fasadę. Jej stan techniczny określono jako katastrofalny i podjęto decyzję o całkowitej rozbiórce obu wież oraz odbudowie z nowego materiału.

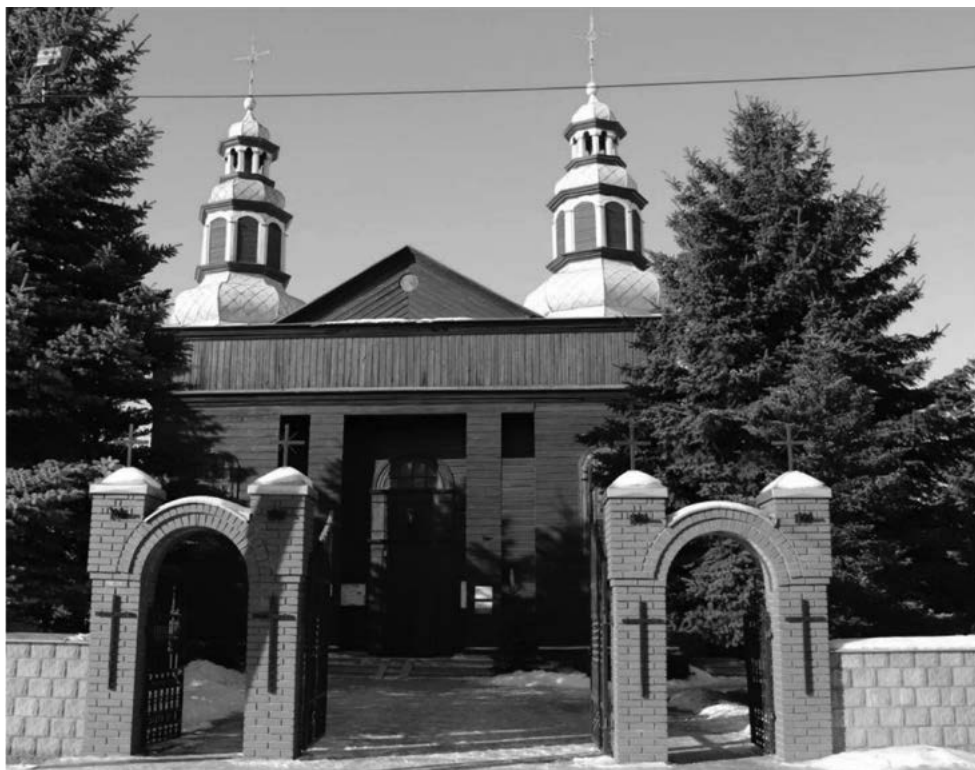
Ryc. 15. Mochowo, kościół pw. św. Marcina, fasada, widok od wschodu

cynkową, zamontowano nowe okna i drzwi, a do wnętrza sprawiono nowe żyrandole, kinkiety i nową wieczną lampę przy głównym ołtarzu. Remont kościoła zakończono w listopadzie 1980 r.<sup>86</sup> Od tego czasu podejmowane są bieżące naprawy zabytkowej świątyni.
